SANNA MATINLAURI
VAIHTOEHTOISIA MAARAKENNUSMATERIAALEJA
SISÄLTÄVIEN TIE- JA KATURAKENTEIDEN VAURIOITUMINEN

Diplomityö

SANNA MATINLAURI: Damage mechanism of pavements containing alternative earth construction materials

Master of Science Thesis, 156 pages

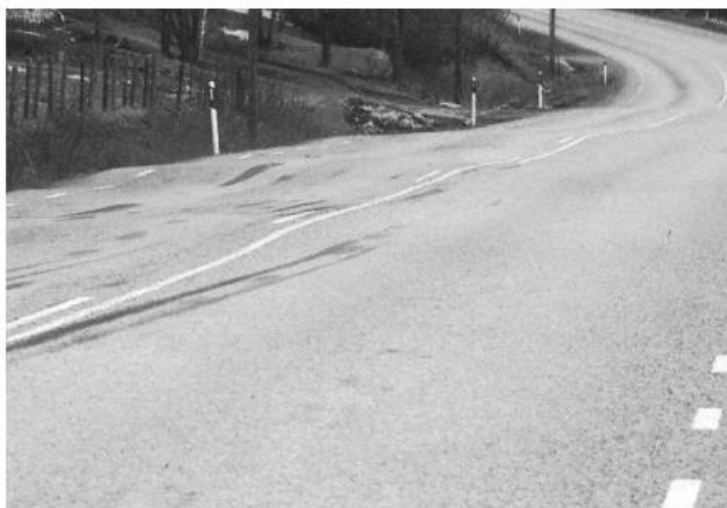
Kuva 4.6 Routimisen aiheuttamaa pituussuuntaista epätasaisuutta (Belt et al. 2002)

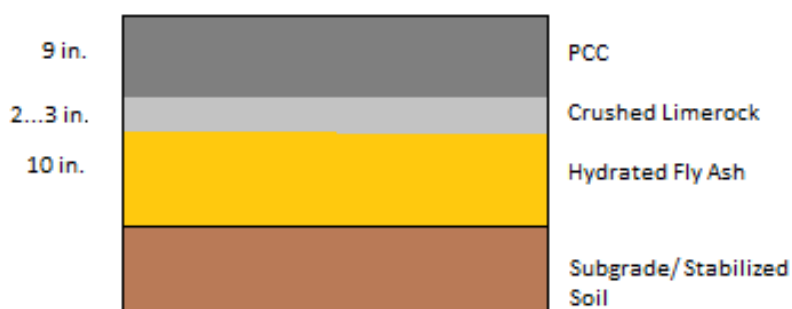
Kuva 5.37 Päällysrakenne, Iowa, Wapello County. Murskattu kalkkikivikerros lisätty heti lentotuhkakerroksen tiivistämisen jälkeen. Betonipäällyste tehty myöhemmin syksyllä 1999. Perustuu lähteeseen (Bergeson & Mahrt 1999)

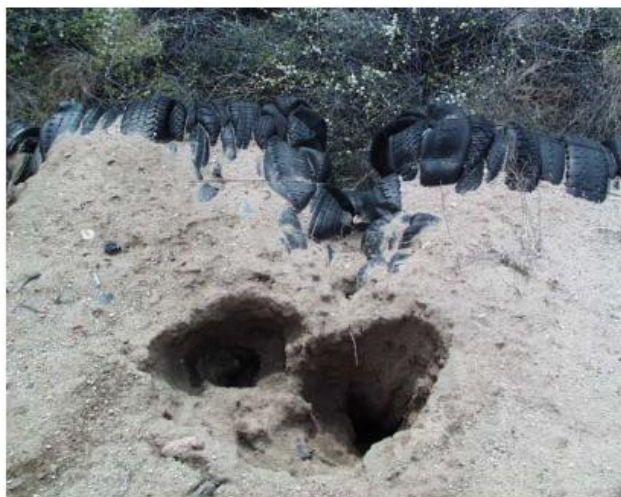
Kuva 5.58 *Sedalia Colorado. Tyypillinen vajoama (sinkhole), (Zornberg et al. 2005, appendix B)*
